## **Zobecnění kontrolních postupů při znaleckém posuzování stavu a porušení objektů při ražbě tunelu**

The Generalization of Control Procedures for the Expert Evidence of Conditions and Defects of the Buildings During the Excavation of Tunnel

*ABSTRAKT: Při ražbě Královopolského tunelu pod ulicemi Dobrovského a Veleslavínova v Brně v období roku 2001–2007 docházelo k poruchám na domech stávající zástavby. Během ražby i po ní byly sledovány poruchy a měřeny deformace a náklony a ty byly zaznamenávány v časových závislostech.*

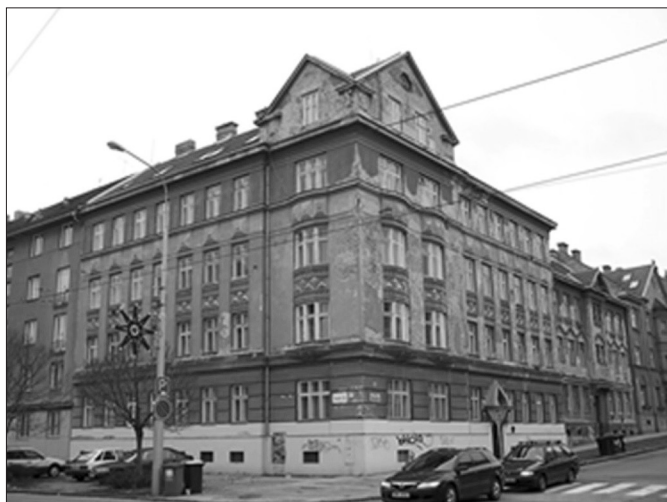
Obr. 3 Objekt Brno, Dobrovského 1 před ražbou tunelu.  
Figure 3 The building Brno, Dobrovského 1 before the tunnel excavation.

Objekt se nachází v dobrém stavebně technickém stavu, je udržován, nejsou na něm viditelné žádné závažné poruchy. Pouze dilatační spáry mezi tímto objektem a objekty sousedními (Palackého tř. 7a a Dobrovského 3) jsou narušeny svislou trhlinou do tloušťky 10 mm. Nad sklepními okny z východní a severní strany se vyskytují drobné svislé a šikmé trhlinky, tloušťky 1–2 mm, probíhající převážně od rohu okna vzhůru. Nejde o nové trhlinky, ale o zvýrazněné staré; dá se předpokládat, že hlavní poruchy jsou zapříčiněny dopravou z ulice Palackého a Dobrovského.

Stavebně technický stav je označen skupinou 2 – lehké rozrušení s malými škodami. Stávající porušení neovlivňuje statiku objektu.

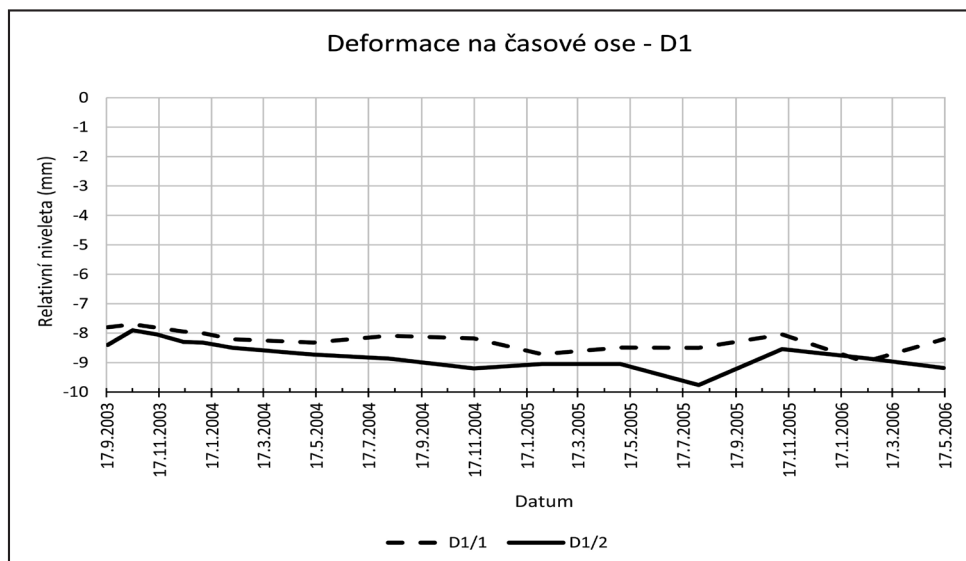
Obr. 4 Časový průběh sedání.  
Figure 4 A time course of subsidence.

Pro popis byly vybrány náhodně dva z měřených bodů (na tomto objektu bylo měření prováděno na 5 bodech o přibližně stejných pohybech), označené D1/1 a D1/2, ležící na uliční fasádě poblíž okna v soklovém zdivu objektu.

Na obr. 4 je znázorněn průběh poklesů od počátku ražby tunelu až po dokončení. Čárkovaná křivka na obrázku znázorňuje stav zvýšené ostražitosti, kdy je celkový maximální pokles mezi 20 a 40 mm a kdy je zároveň celkový sklon poklesové křivky mezi 1:800 a 1:650.

Plná křivka zobrazuje stav předkritický, kdy je celkový maximální pokles mezi 40 a 60 mm a kdy je zároveň celkový sklon poklesové křivky mezi 1:650 a 1:500.

Mezní kritický stav (havarijní) se pak označuje celkový maximální pokles větší než 60 mm, kdy zároveň je celkový sklon poklesové křivky menší než 1:500 [4].

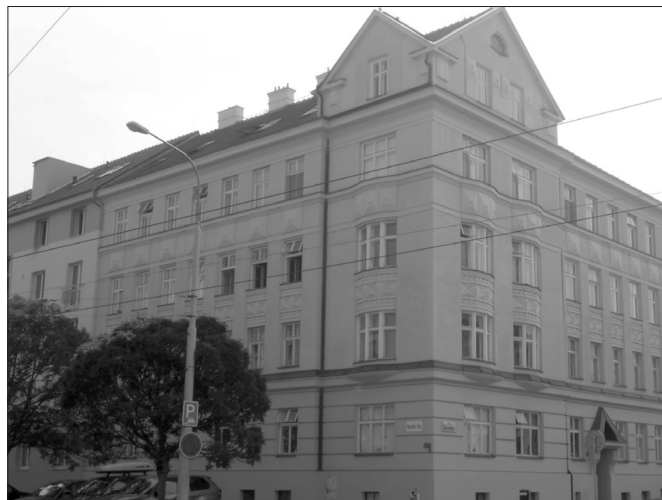
Obr. 5 Objekt Dobrovského 1 po revitalizaci.  
Figure 5 The building Dobrovského 1 after the revitalization.

V tomto článku nebylo uvažováno. Po dokončení ražby tunelu byly všechny objekty opraveny a revitalizovány, příklad je na (obr. 5).
